# STUDI KASUS ANALISIS KEGAGALAN BAUT *CONNECTING ROD* MESIN DIESEL GENERATOR KAPAL

Khaeroman, W. A Putranto

Politeknik Maritim Negeri Indonesia  
Jl. Pawiyatan Luhur I/1, Bendan Duwur, Semarang

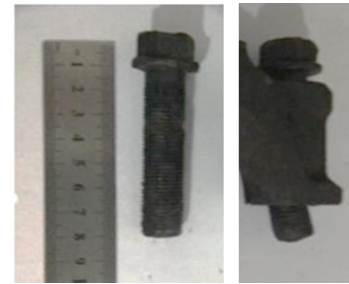
**Gambar 2.** Baut *connecting rod*

Bahan yang akan diuji adalah baut *connecting rod* baut tidak patah dan patah. Untuk lebih jelasnya bisa dilihat pada gambar 2.

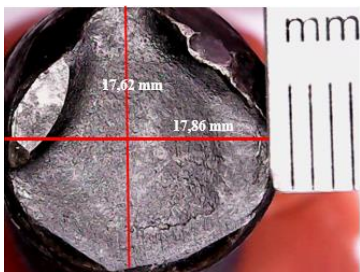
**Gambar 4.** Pernukaan ujung baut patah

Hasil pemeriksaan makrografi pada permukaan baut patah dan baut tidak patah memperlihatkan kontur permukaan yang sama.

Dari hasil pengamatan tersebut bisa disimpulkan bahwa baut yang patah ternyata tidak patah hanya mengalami distorsi (pengecilan ukuran diameter karena mulur). Dari foto makro tersebut bisa dilihat baut mengalami mulur karena adanya tarikan dari murnya (lihat gambar 4 dan 5).

Untuk kasus seperti ini direkomendasikan agar dilakukan pengecekan pelumasan secara rutin sehingga efek panas berlebih tidak terjadi dan apabila sudah saatnya penggantian pelumas harus segera diganti.

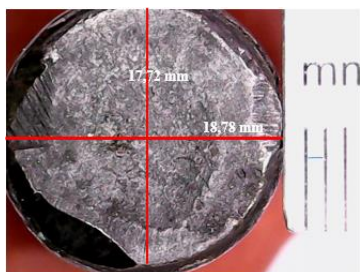
**Gambar 5.** Pernukaan ujung baut tidak patah

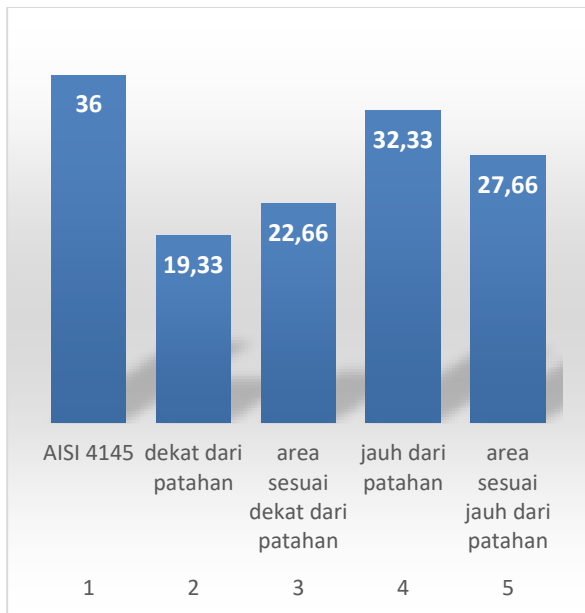
Dari hasil pengujian kekerasan spesimen material baut patah dan baut tidak patah, pada bagian ujungnya menunjukkan nilai kekerasan masing-masing material adalah 19,33 HRC dan 22, 66 HRC. Hal ini menunjukkan kesesuaian terhadap nilai kekerasan mikrostruktur fasa *pearlit* [8].

Sedangkan pada bagian dekat kepala baut, pada baut patah dan baut tidak patah menunjukkan nilai kekerasan masing-masing material adalah 32,23 HRC, dan 27,66 HRC. Hal ini menunjukkan kesesuaian terhadap nilai kekerasan mikrostruktur fasa martensite temper [9].

**Gambar 6.** Nilai kekerasan baut patah, baut tidak patah dan standar material AISI 4145

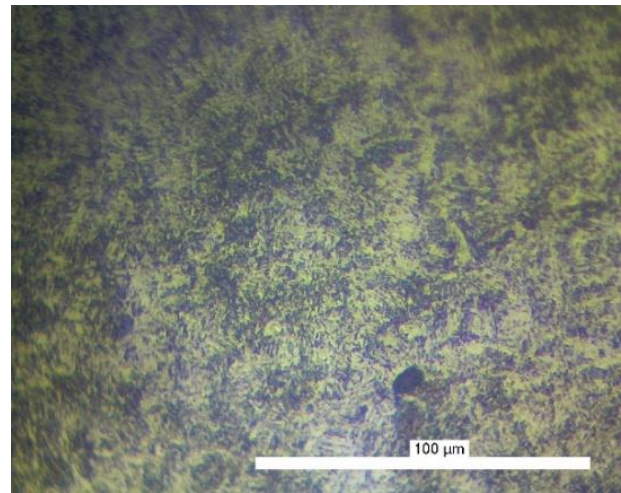
Pemeriksaan struktur mikro dilakukan pada penampang baut patah dan baut tidak patah. Hasil pemeriksaan menunjukkan bahwa mikrostruktur kedua baut tersebut pada bagian ujungnya masing-masing berupa *pearlit* [9], seperti yang terlihat pada gambar 7 dan 8 dengan perbesaran 600x.

**Gambar 7.** Struktur mikro baut patah (dekat patahan)

Apabila dilihat dari struktur mikronya, baut yang patah tersebut telah mengalami perubahan fasa dari *martensit temper* ke *pearlit* hal ini disebabkan karena adanya panas berlebih sehingga mengakibatkan fasa baut tidak stabil dan bertransformasi ke fasa *pearlit*. Efek dari perubahan fasa tersebut mengakibatkan kekerasan baut mengalami penurunan sehingga baut tidak kuat menerima beban tarik, akibatnya ujung baut mengalami mulur sehingga juga terjadi distorsi.

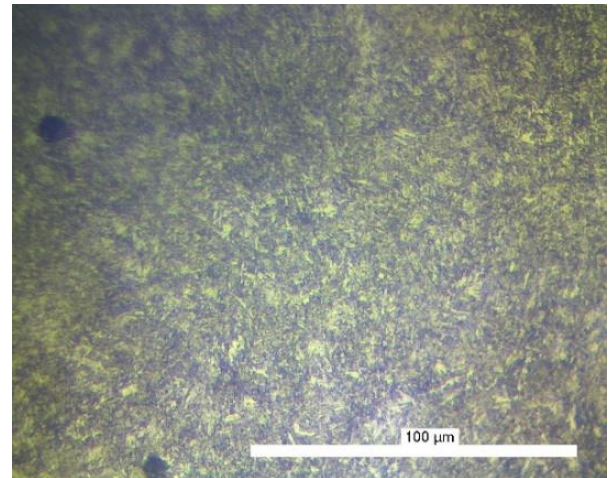
**Gambar 8** Struktur mikro baut utuh (area sesuai dengan dekat dari patahan)

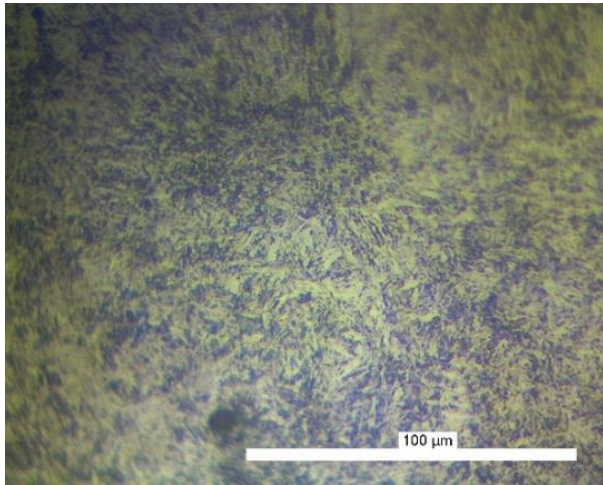
Sedangkan pada bagian dekat kepala baut pada baut patah dan baut tidak patah masing-masing fasanya adalah *martensite temper* [10], seperti yang terlihat pada gambar 9-10 dengan perbesaran 600x.

**Gambar 9.** Struktur mikro baut suspek patah jauh dari patahan

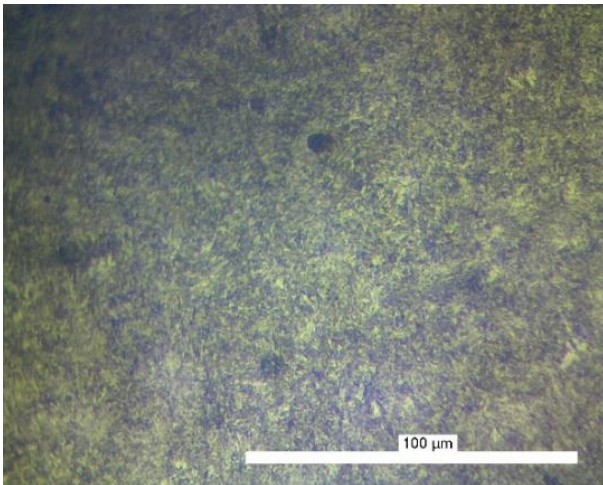
**Gambar 10.** Struktur mikro baut utuh (area sesuai dengan jauh dari patahan)
