Jurnal TeKLA

Vol.6

**Juli
2024**

Inventarisasi Kerusakan Jalan SDN 04 Damon Bengkalis Dengan Metode PCI Menggunakan ArcGIS 10.8

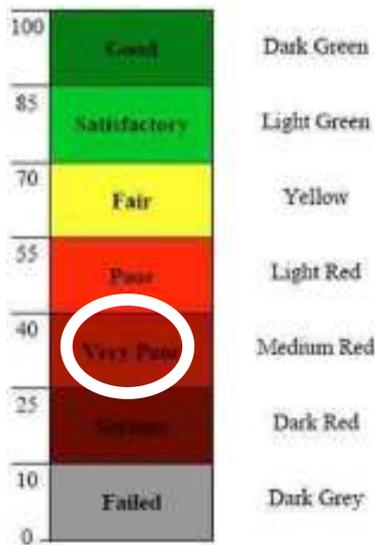
Gambar 7. Hasil range

STA	PCI	Kondisi
0+000 s.d 0+100	39	Very Poor
0+100 s.d 0+200	38	Very Poor
0+200 s.d 0+300	26	Very Poor
Rata-Rata	34.33	Very Poor

Jadi tingkat kondisi kerusakan pada ruas jalan SDN 04 Damon Bengkalis nilai PCI 34,33 adalah Very Poor.

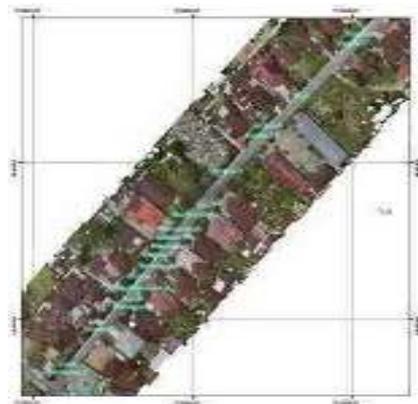
Gambar 9. Peta Sebaran Kerusakan

Dilanjutkan dengan pemetaan sebaran kerusakan kedalam software ArcGIS 10.8 untuk memberi informasi dan bahan evaluasi kedepannya. Setelah dilakukan pemetaan, data hasil pemetaan dapat digunakan untuk bahan presentasi evaluasi kerusakan jalan (Tabel 6).

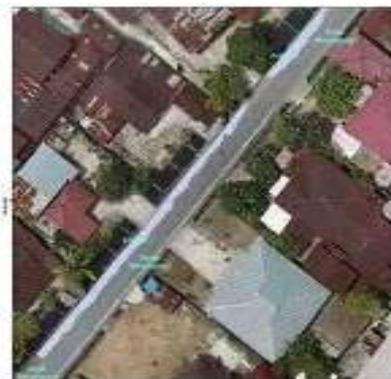
Gambar 10. Visualisasi kerusakan
