Jurnal TeKLA

Vol.6

**Juli
2024**

Inventarisasi Kerusakan Jalan SDN 04 Damon Bengkalis Dengan Metode PCI Menggunakan ArcGIS 10.8

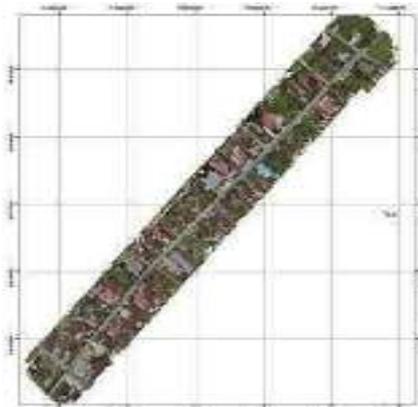
Gambar 8. Analisis ArcGIS Lokasi Penelitian

Analisis ArcGIS yang dilakukan menggunakan hasil iterpretasi citra foto udara yang diambil menggunakan Drone DJI Metrice 300 RTK sehingga hasil foto yang dipetakan lebih akurat dengan kondisi real dilapangan. Hasil pemetaan lokasi menggunakan ArcGIS 10.8 dapat dilihat pada gambar berikut:
